Umsetzung der Technischen Regeln für biologische Arbeitsstoffe im Entsorgungsbereich

Heinz-Dieter Neumann

BioStoffTag 2013

Berlin, 23.4.2013

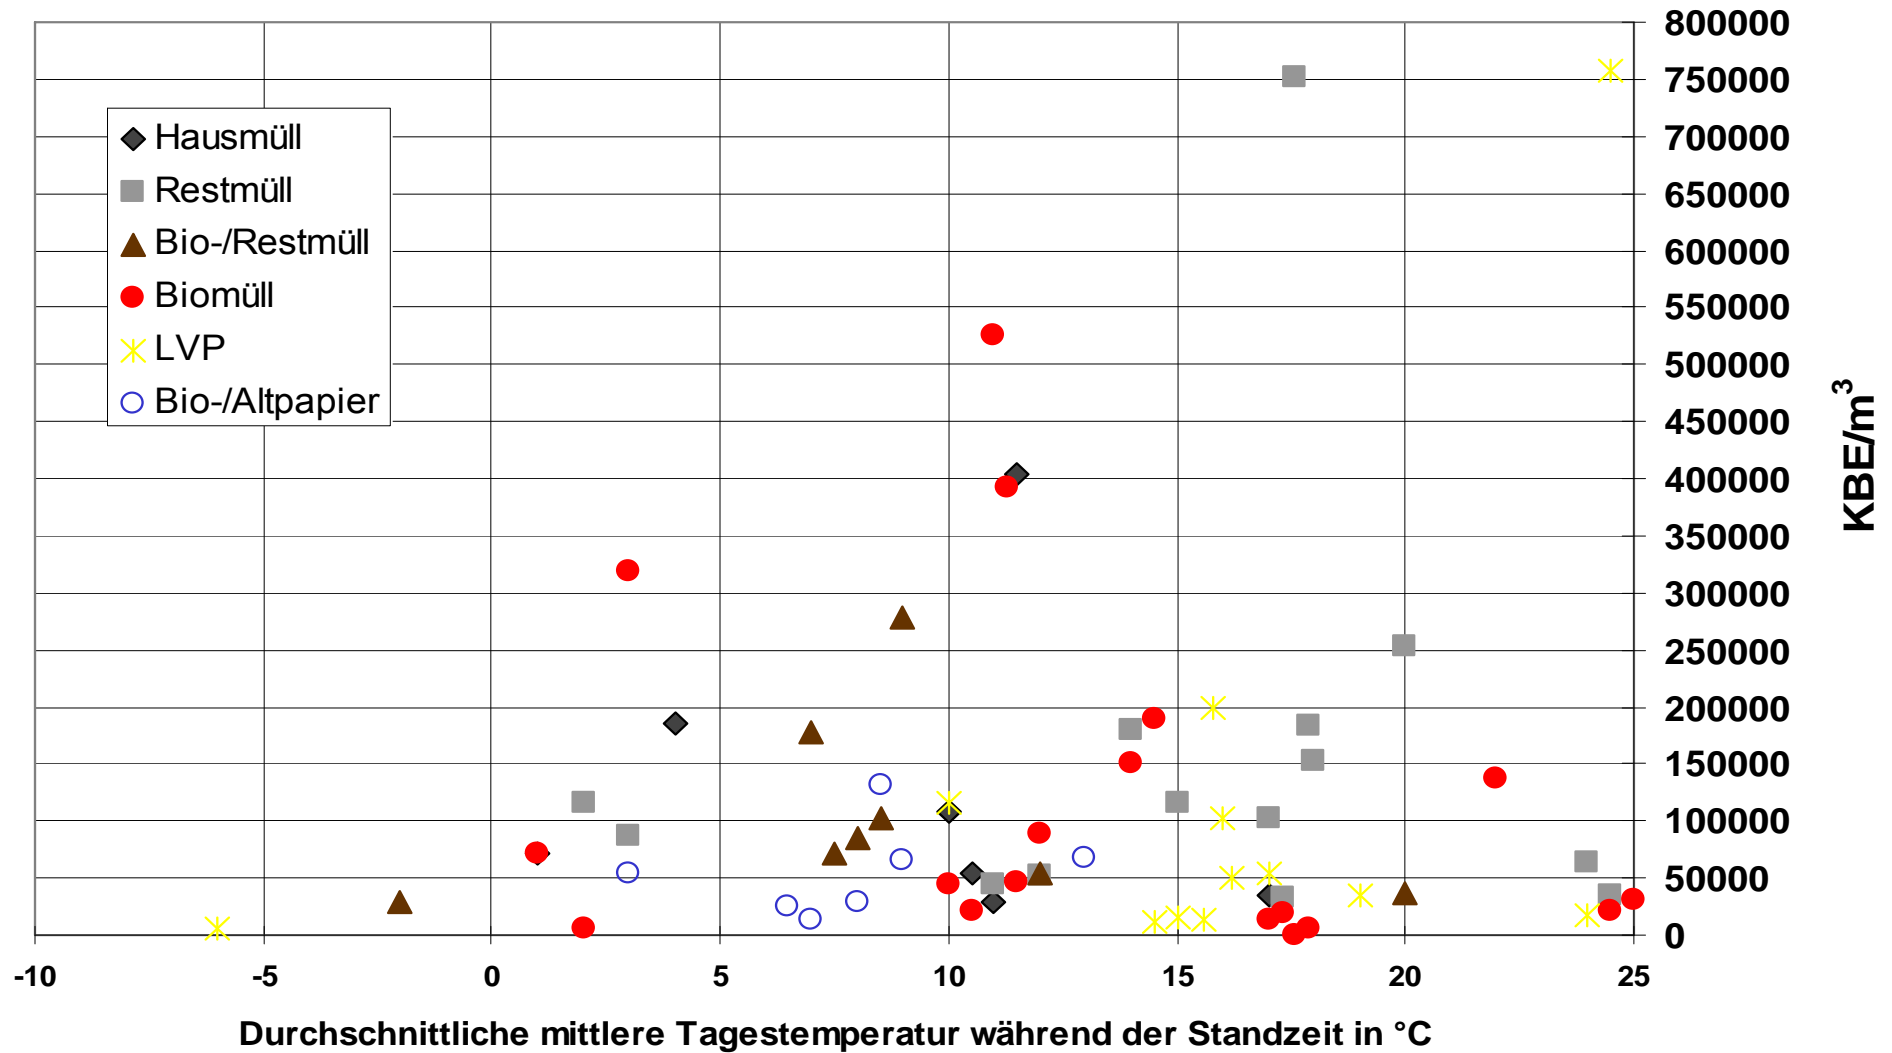
Schimmelpilzkonzentrationen beim Laden einzelner Müllarten (n = 66)

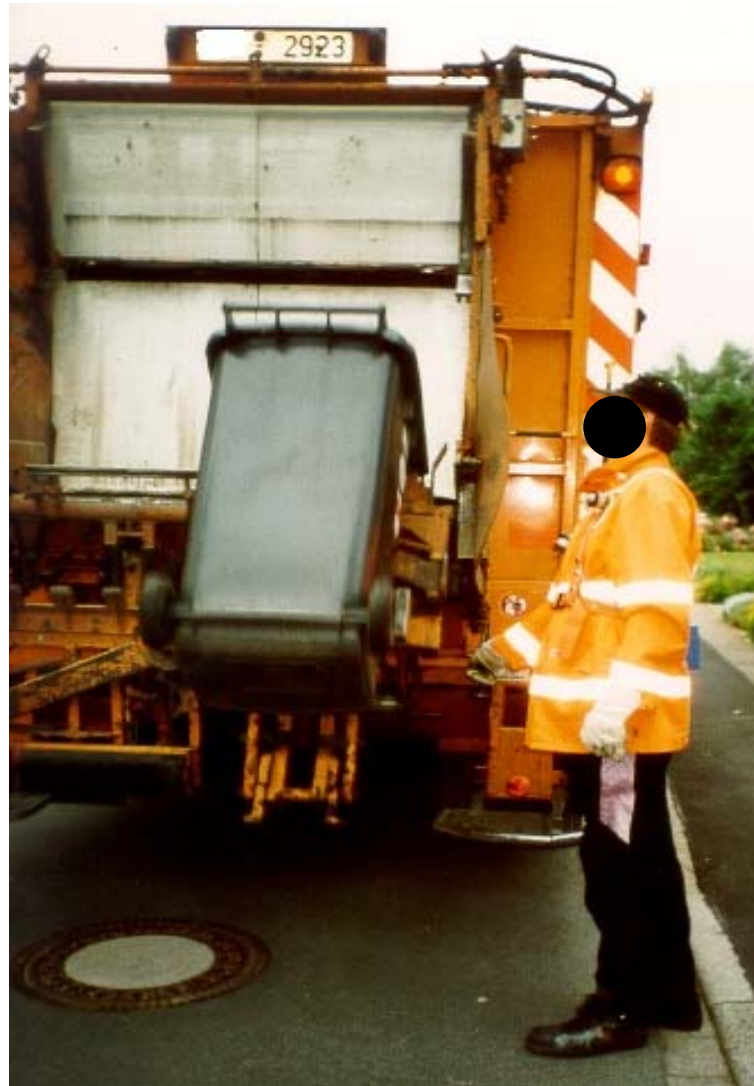
Pressplattenverdichtung mit niedriger Ladekante und flacher Trittbrettnische

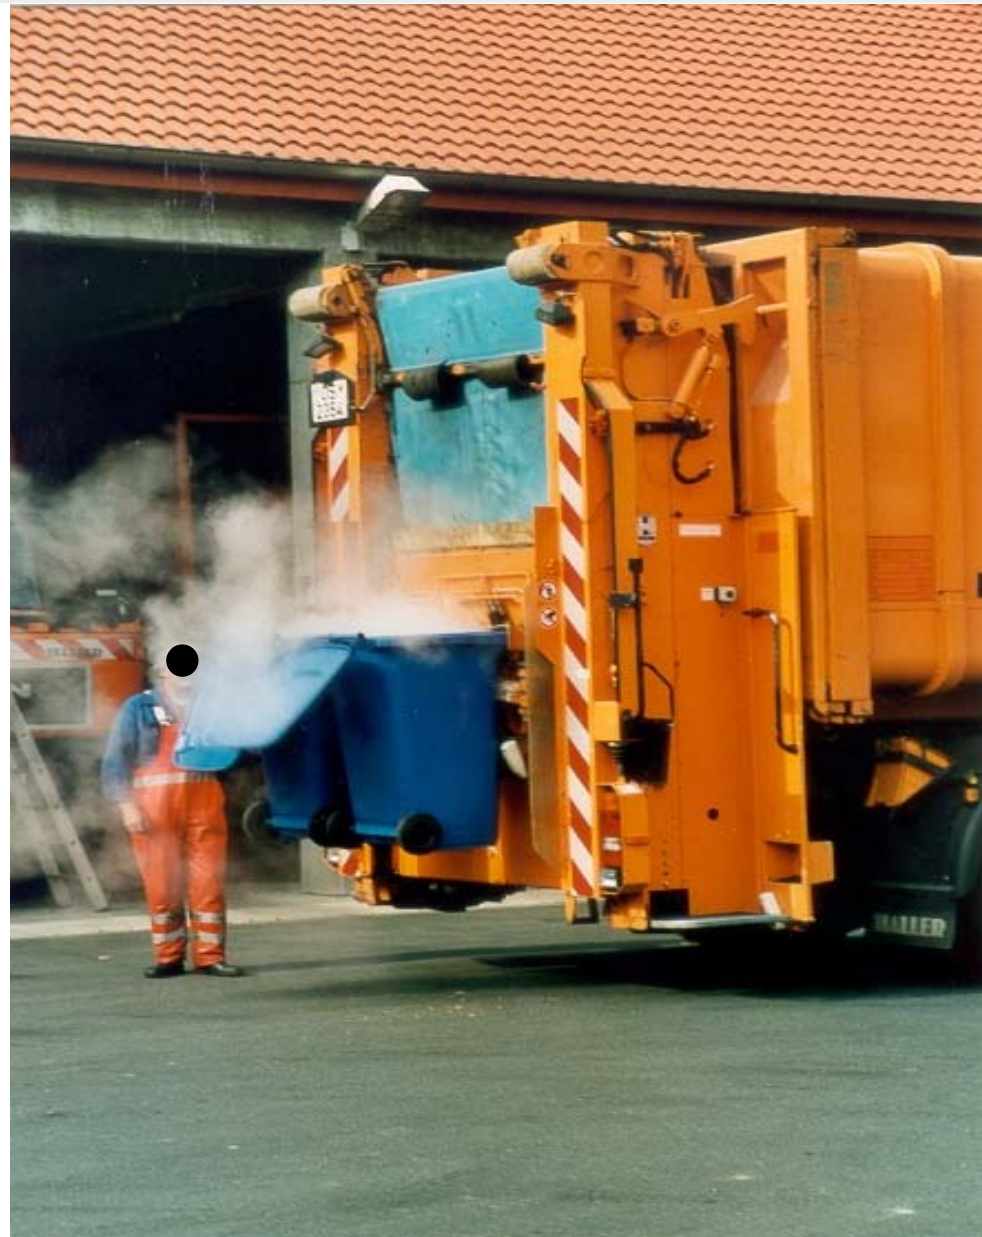
Schneckenförderer, hohe Ladekante, flache Mulde aufschlagender Gefäßdeckel

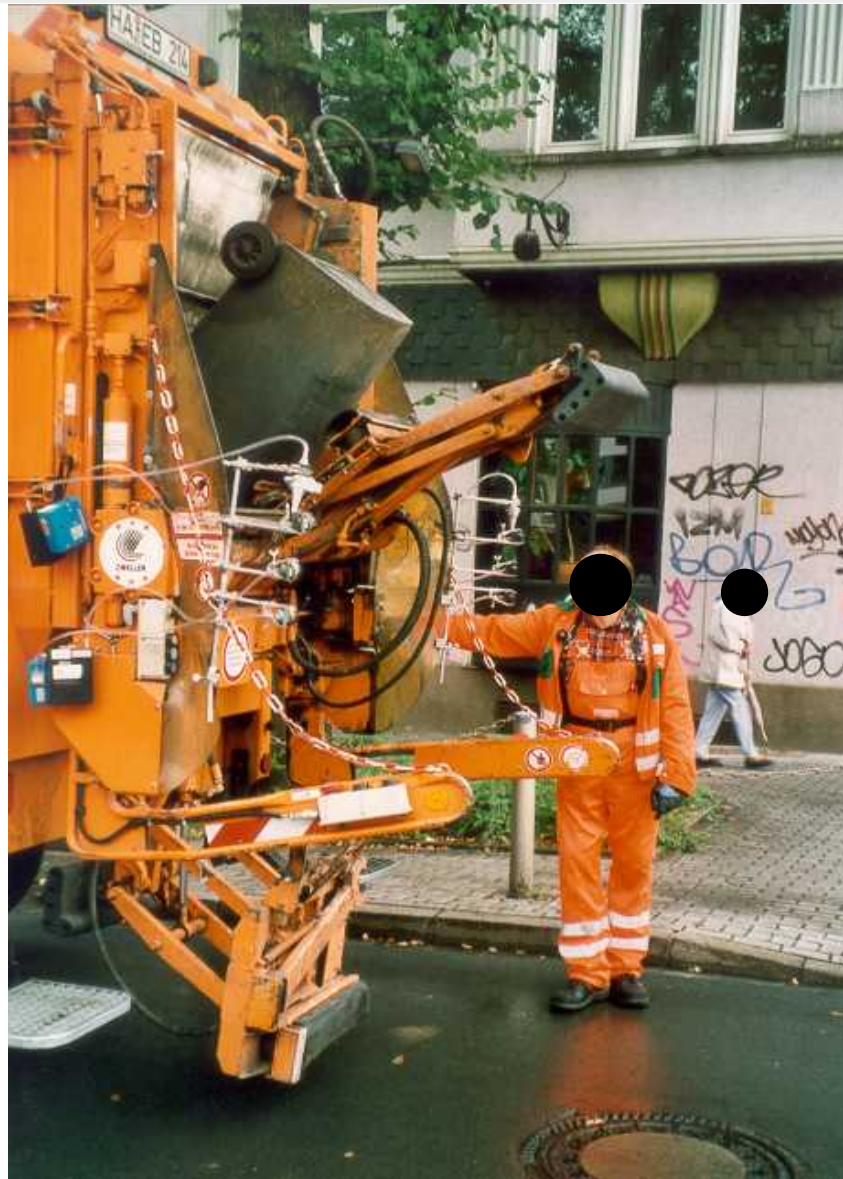
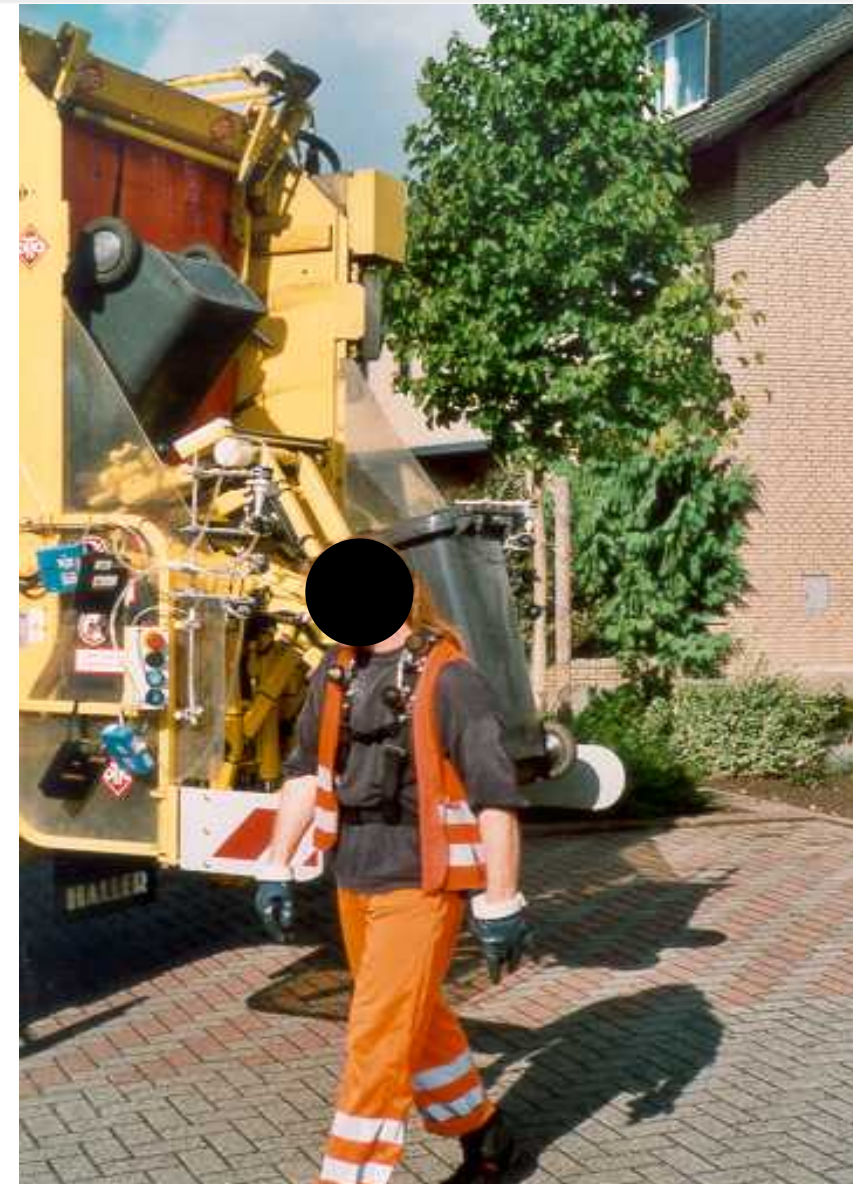
Manuelle oder automatische Ladeliftsteuerung

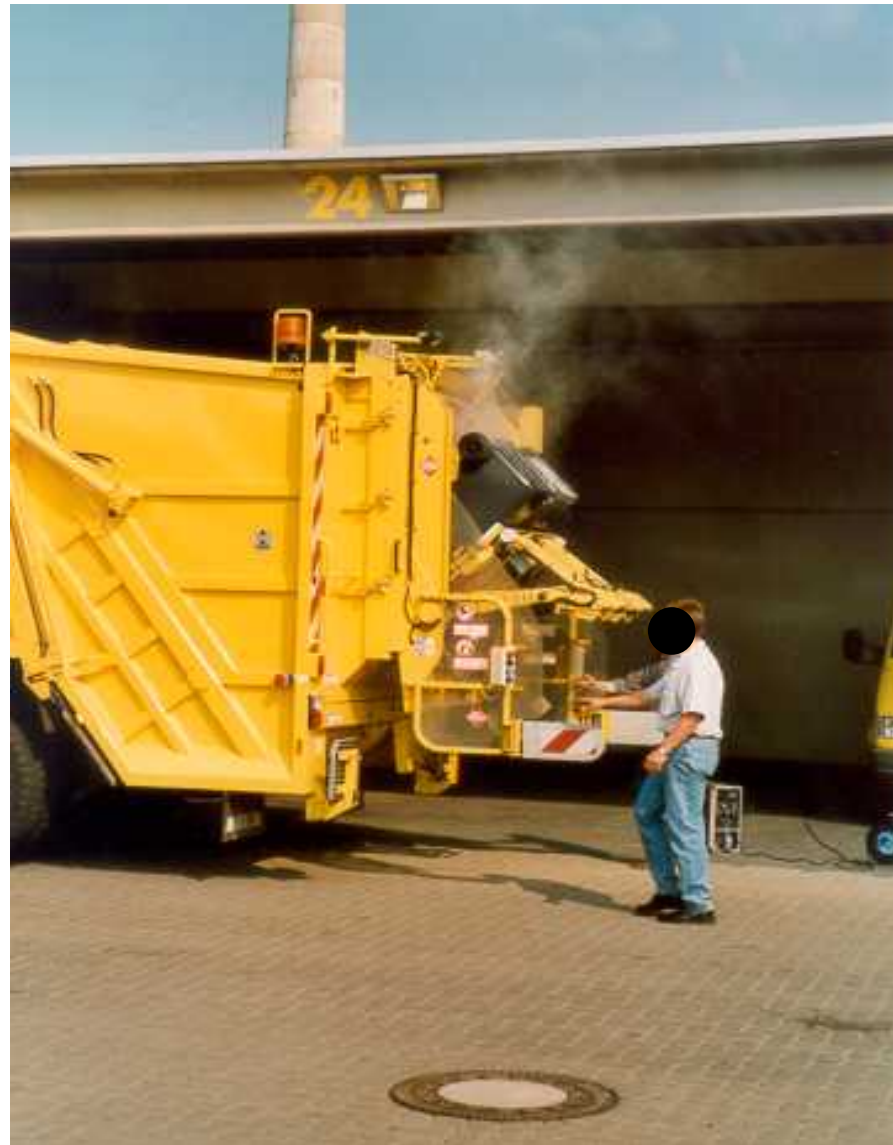
Pressplattenverdichtung, hohe Ladekante, tiefe Mulde, tiefe Trittbrettnische

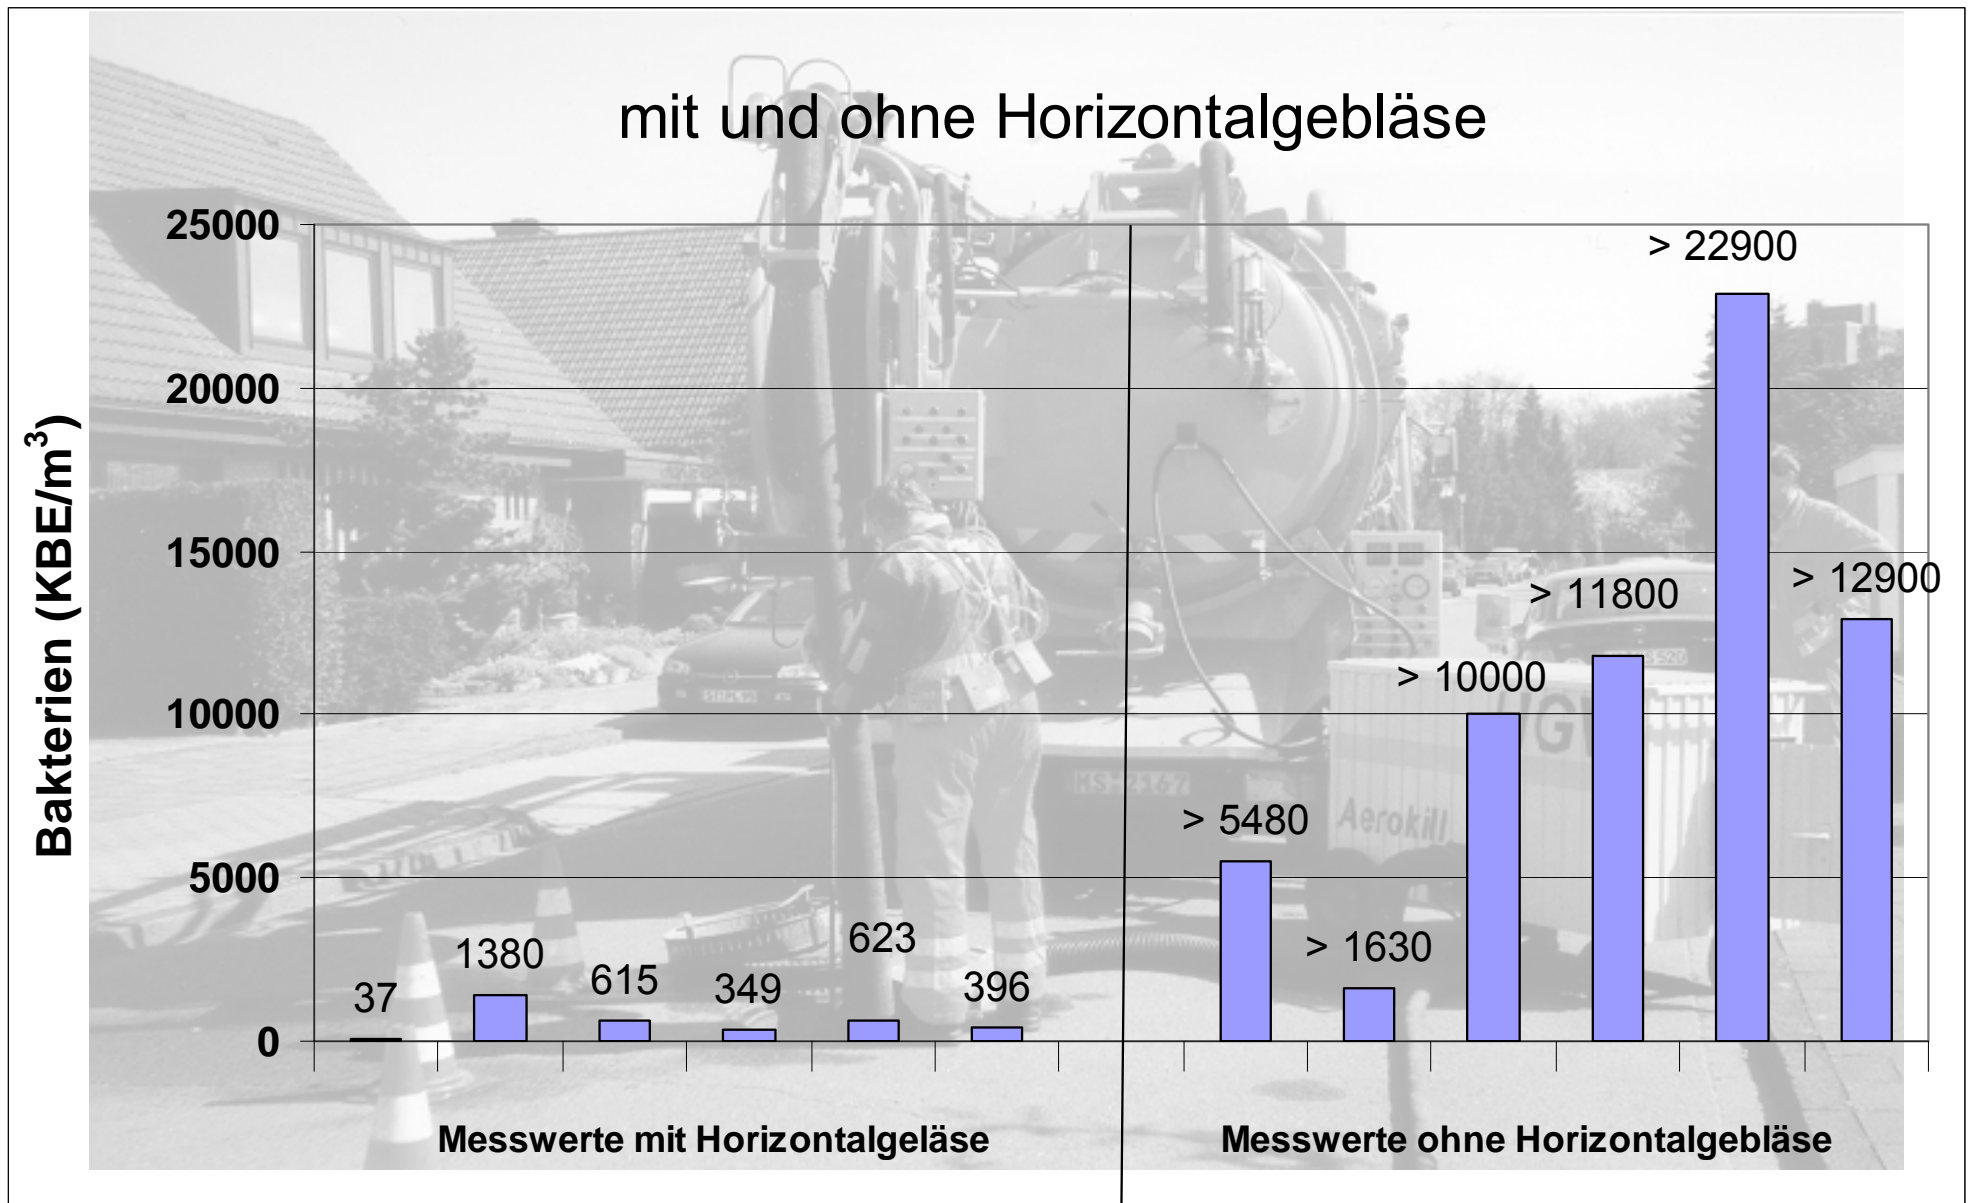
Kanalspülung mit Frischwasserspülwagen

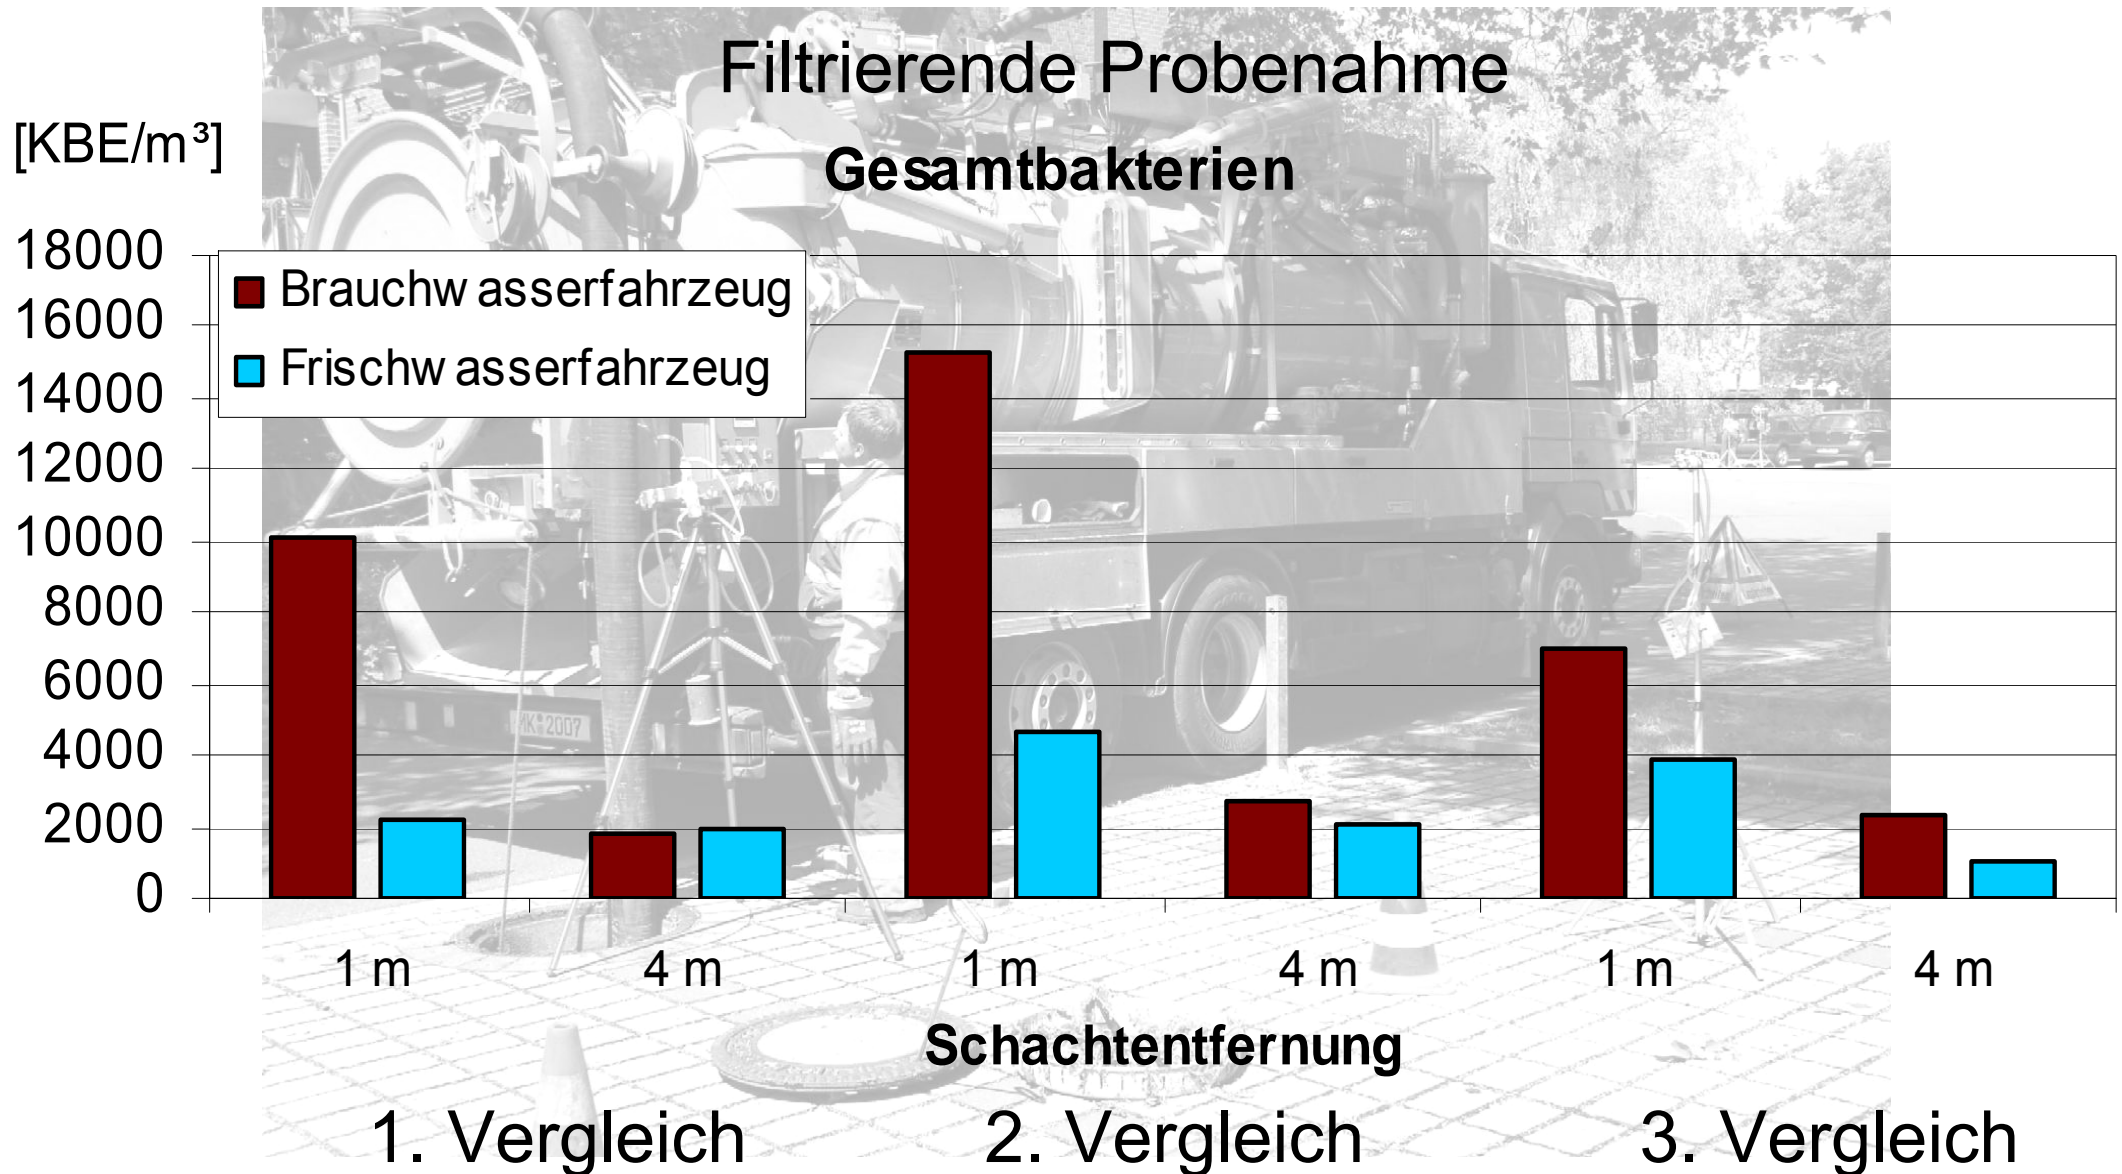
Vergleich Belastungen Brauchwasser- /Frischwasserspülwagen

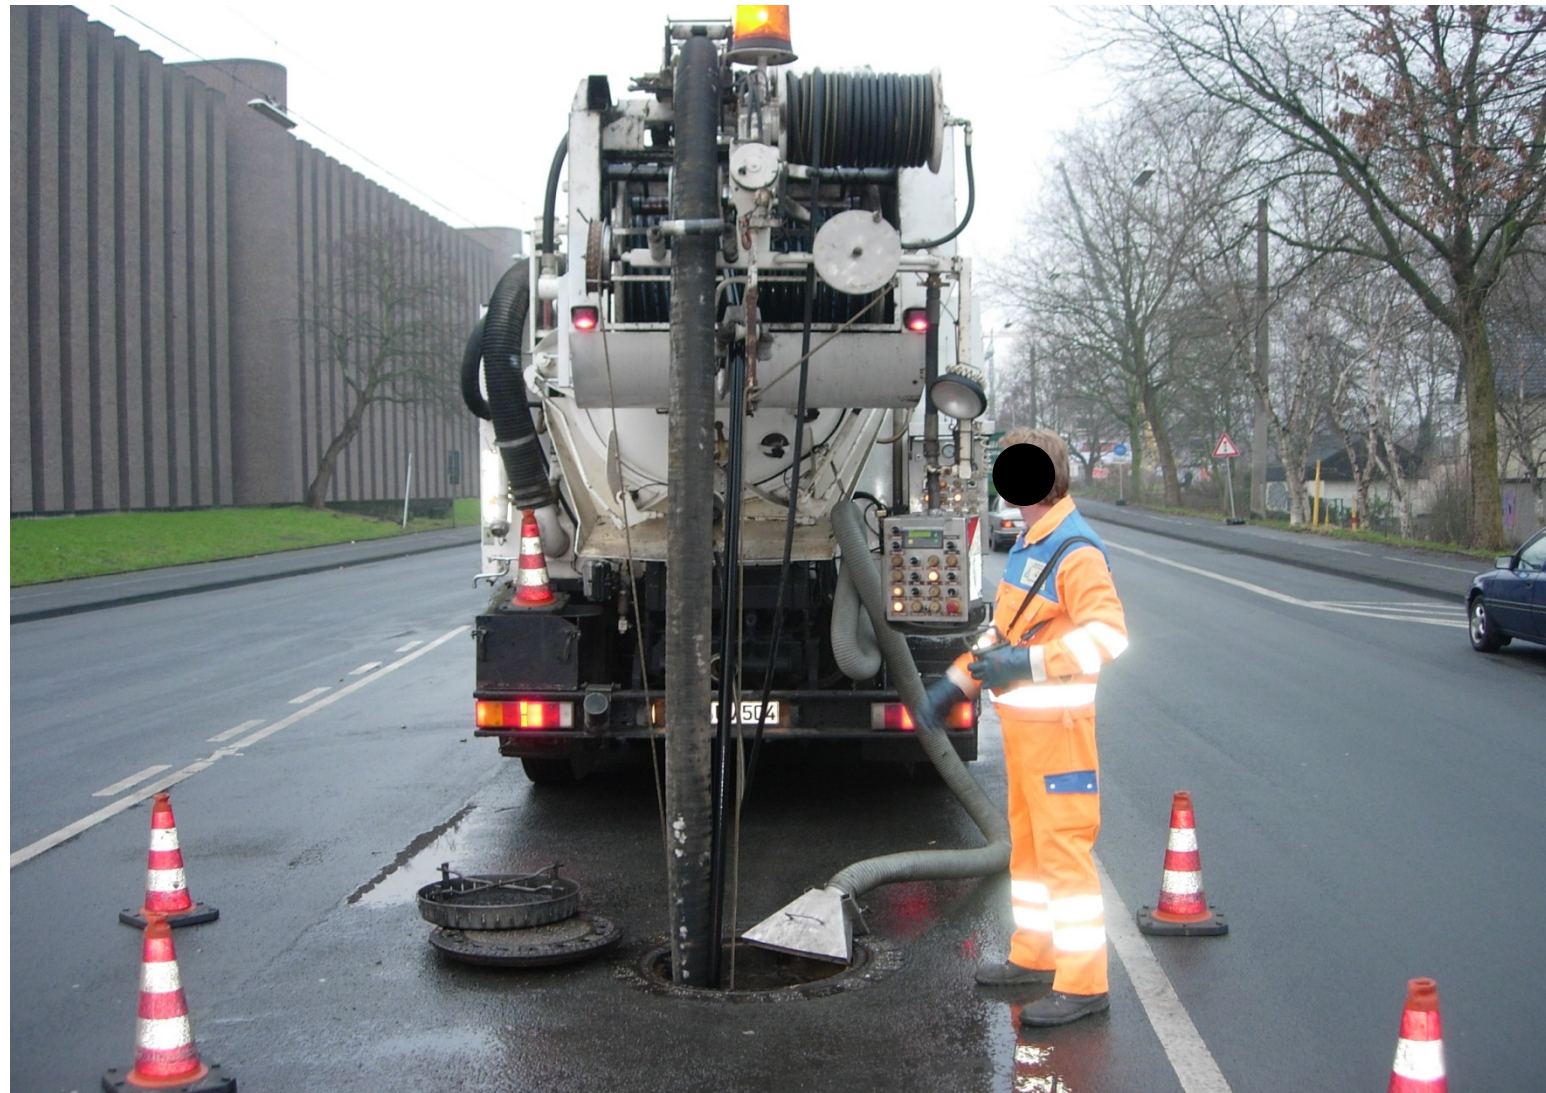
Stand der Technik am Kanalspülfahrzeug

**Fernbedienung
+ Luftschleier-
abspernung
oder
Absaugung**
