Gefährdungsbeurteilung – Biostoffe bei der Gebäudesanierung

BGI 858 – Handlungsanleitung Gebäudesanierung

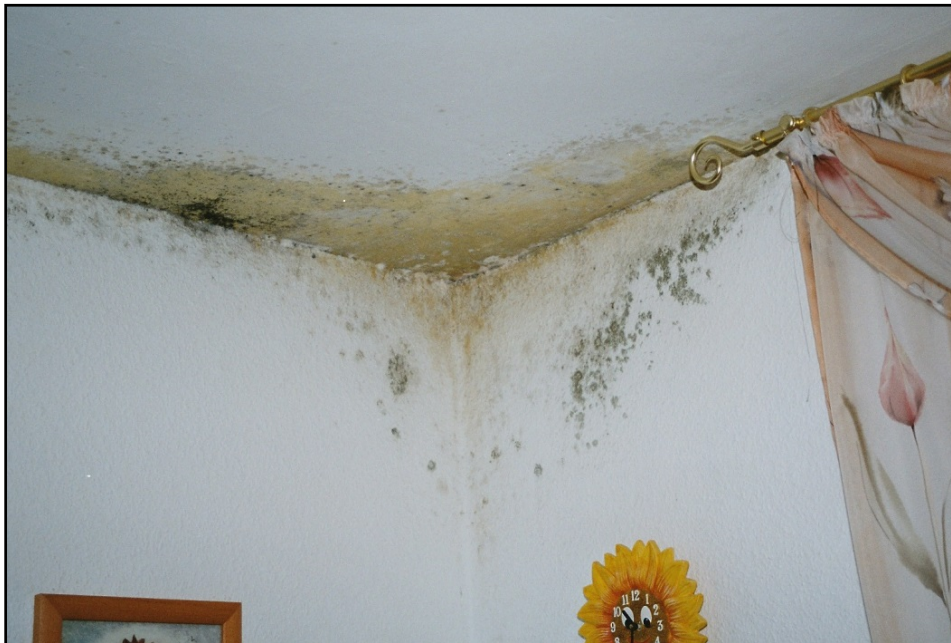
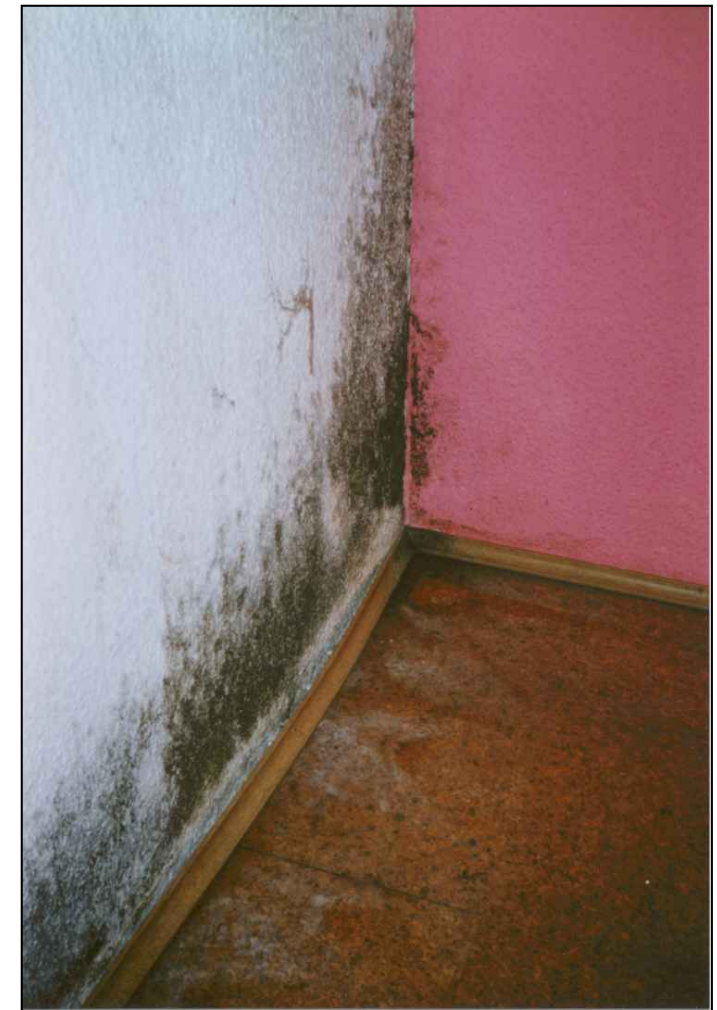
Typische Schadensbilder:
Schimmelpilzwachstum durch Kondensat
an kalten Oberflächen und hinter Möbeln
an einer Außenwand

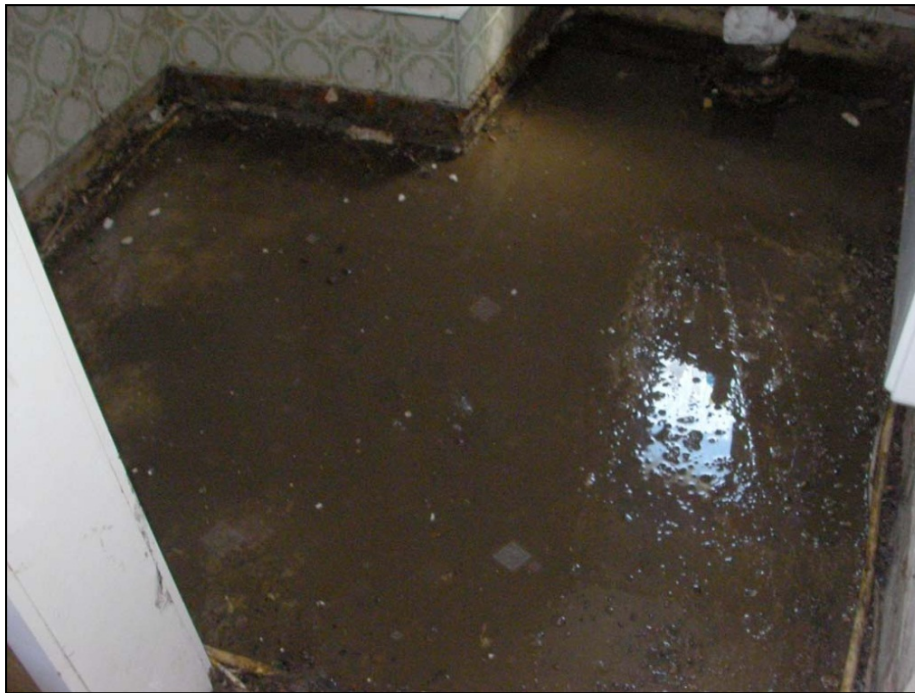
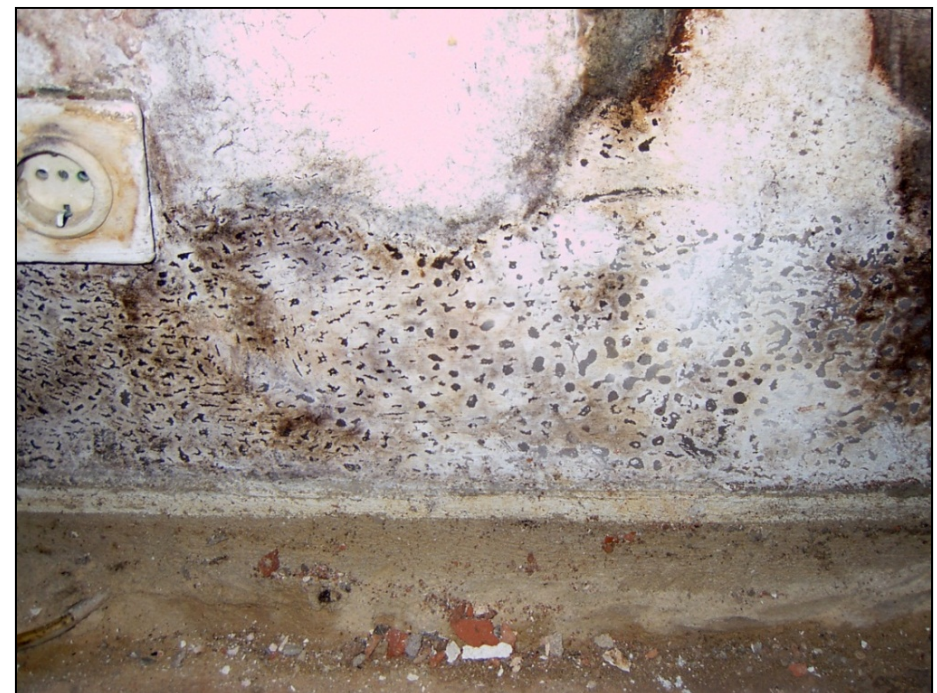
Leckage einer Wasserleitung im Badezimmer
Wasser verteilt sich unter dem Estrich in der gesamten
Wohnung

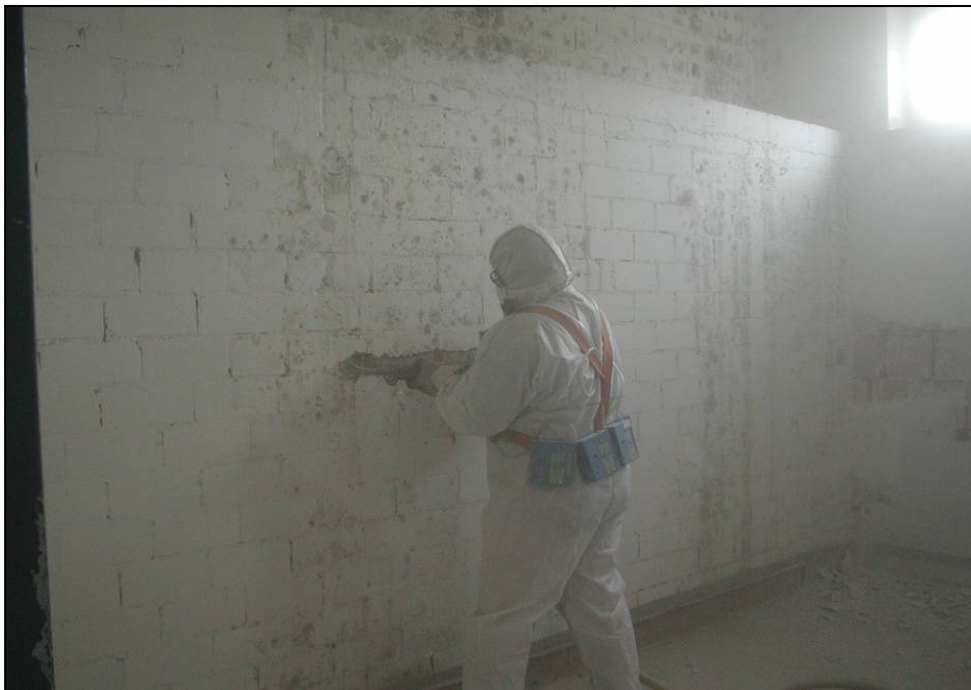
**Stemmverfahren ohne
Emissionsminderung**

Schimmelpilzkonzentration

... direkt am Beschäftigten
40 Millionen KBE/m³

... im Arbeitsbereich
35 Millionen KBE/m³

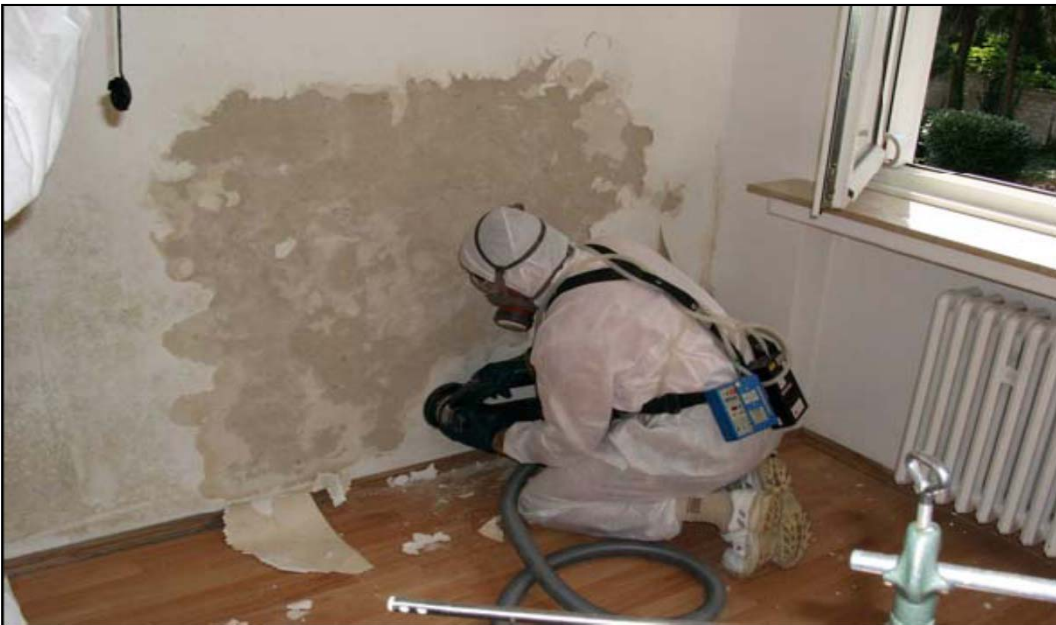
Putzfräse mit Absaugung

Schimmelpilzkonzentration
... direkt am Beschäftigten
390.000 KBE/m³

... im Arbeitsbereich
47.000 KBE/m³

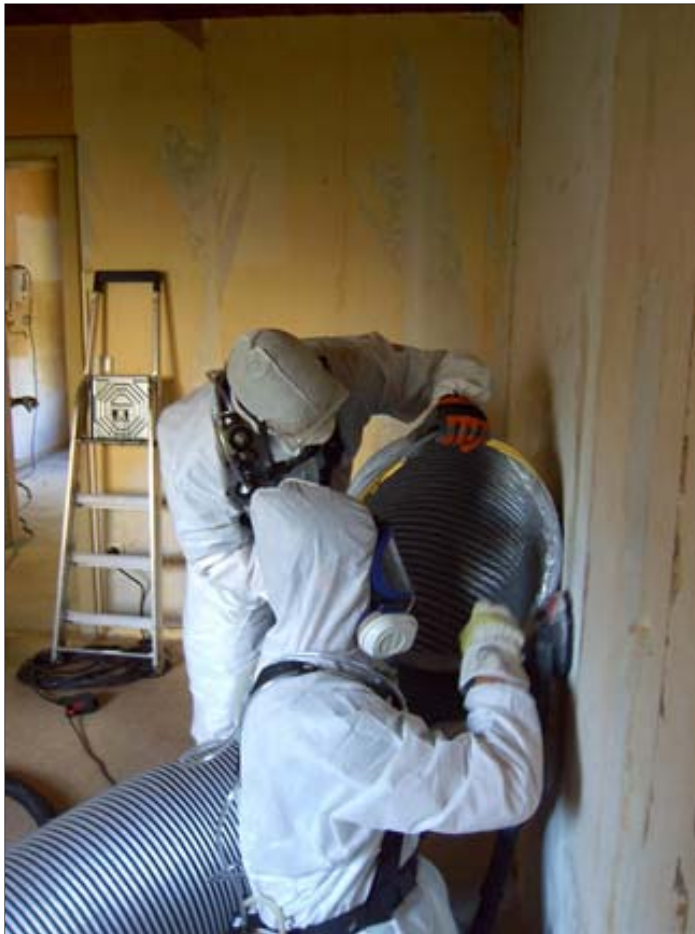
**Putzfräse mit Absaugung und
zusätzliche lokale Absaugung des
unmittelbaren Arbeitsbereiches**

Schimmelpilzkonzentration
... direkt am Beschäftigten
8.500 KBE/m³

... im Arbeitsbereich
5.000 KBE/m³

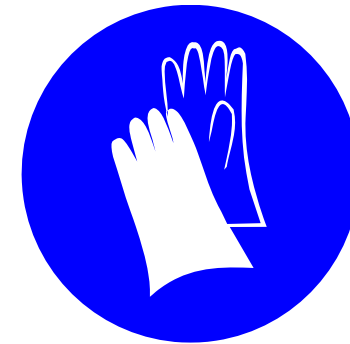
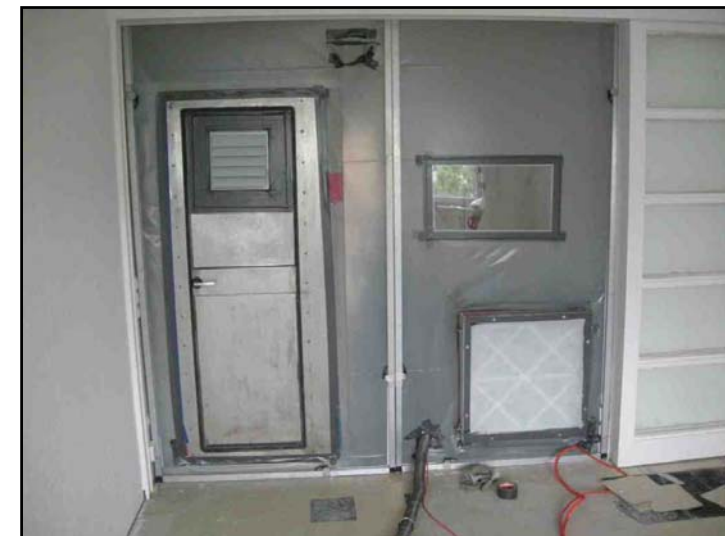
- Tätigkeiten ohne besondere Gefährdung – TRBA 500 „Grundlegende Maßnahmen bei Tätigkeiten mit biologischen Arbeitsstoffen“
- Zusätzliche Maßnahmen in Abhängigkeit der Gefährdungsklasse, z.B.
 - Staubdichte Abschottung / Personenschleuse
 - Technische Lüftungsmaßnahmen
 - Einsatz PSA (Atemschutzgeräte / Schutzhandschuhe / Schutzkleidung / Schutzbrille)
