## Unfallschwerpunkte in der Bauwirtschaft - Erwartungen an Koordinatoren

Arenz, Bundeskoordinatorentag  
03. Nov. 2016

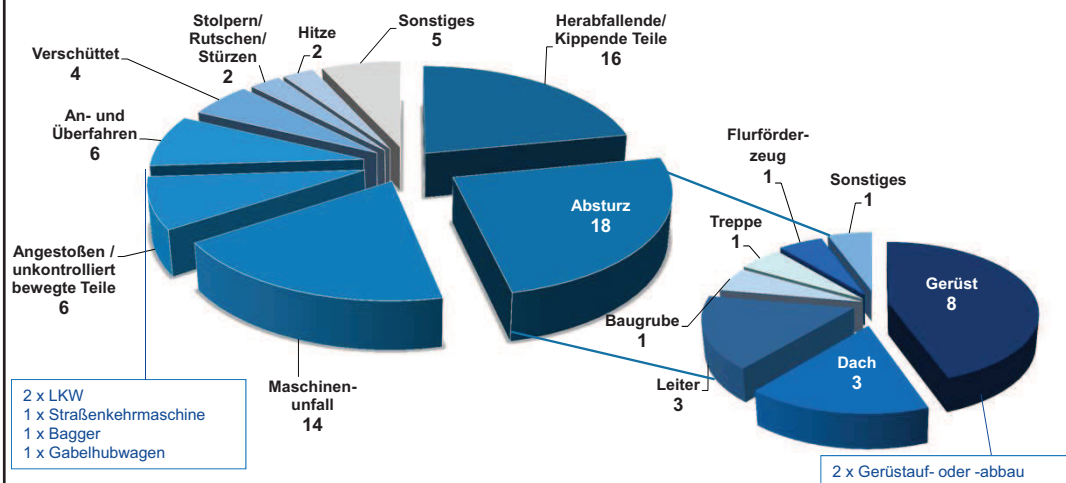
## Tödliche Arbeitsunfälle 2015 nach Art des Unfalls

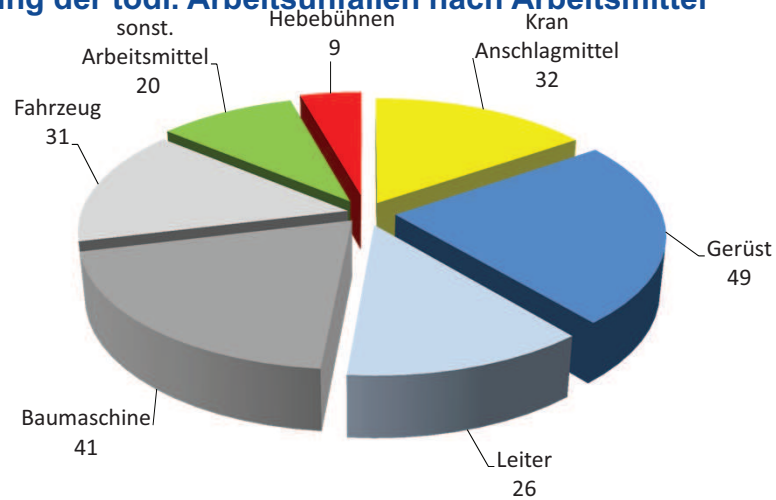
**Verteilung der tödl. Arbeitsunfällen nach Arbeitsmittel\***

\*tödl. Unfälle BG BAU mit Arbeitsmitteln 2011-2015 (n=208)

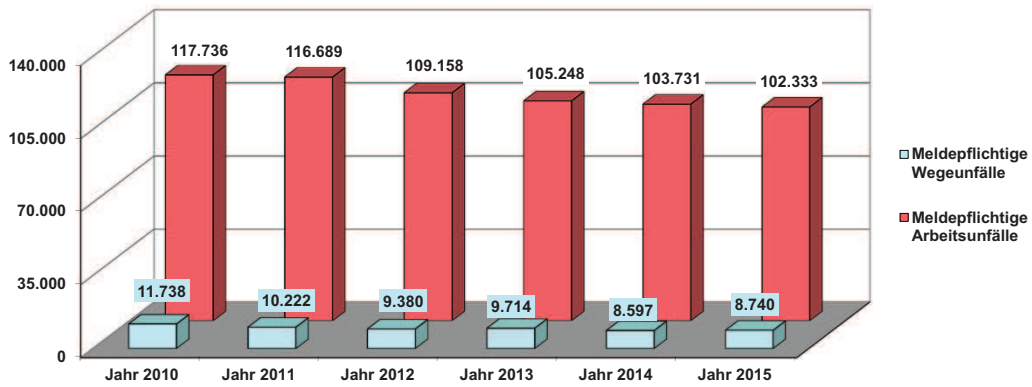
## Meldepflichtige Arbeits- und Wegeunfälle BG BAU

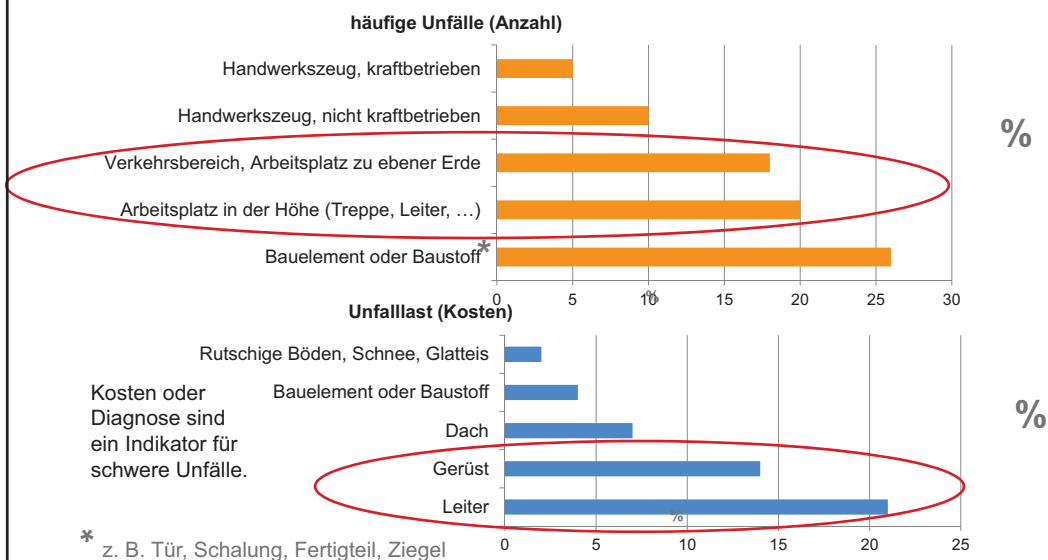
## Häufige Unfälle und Unfalllast – Unfallauslöser BG BAU 2015: hochgerechnete 7% Statistik

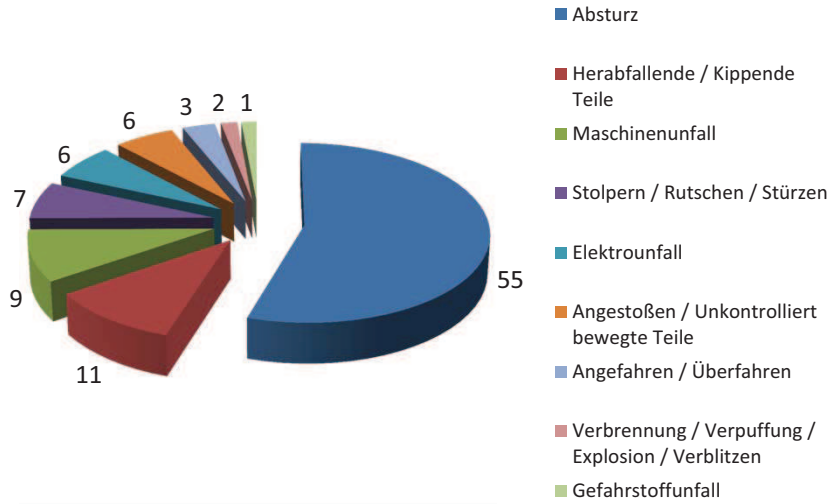
**Verteilung nach Unfallart (%)**  
ca. 30.000-UU Berichte 2001-2016

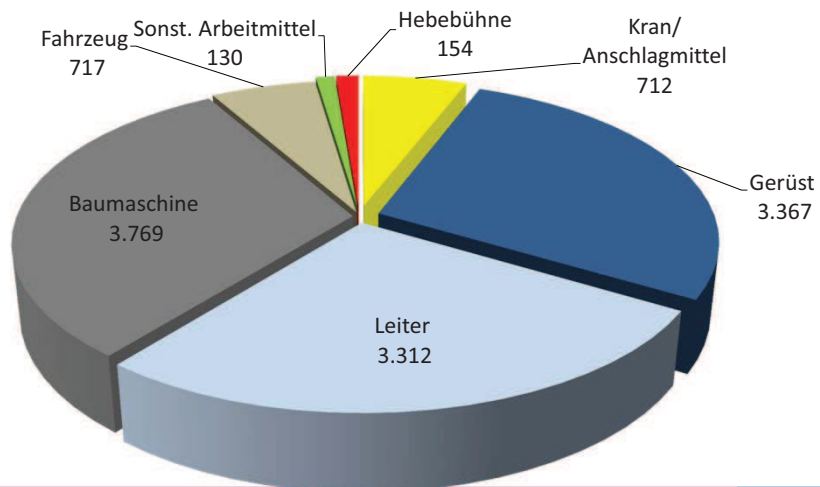
**Verteilung Unfalluntersuchungsberichte (2004-2015) nach Arbeitsmittel (ca. 12.000)**

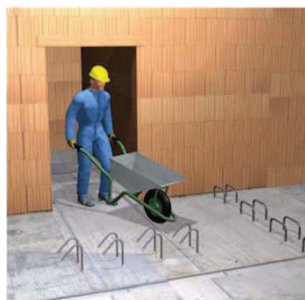
## Lösung: Schutzsysteme / Stand der Technik

17 jähriger Azubi war dabei, die Ankerstäbe der Schalung zu entfernen

Dabei stolperte er über die am Boden liegende Bewehrungsmatte und stürzte in die ungeschützte, aufgehende Bewehrung

*- Beschaffenheit der tiefer gelegenen Fläche, z.B. ...,  
Bewehrungsanschlüsse (aufspießen), ...*

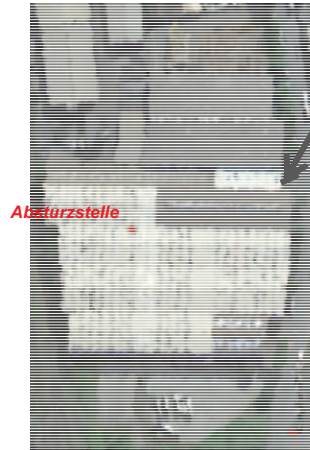
## Durchsturz durch Lichtplatte

- Unfallbetrieb führt seit Jahren Reinigungs- und kleinere Instandsetzungsarbeiten auf den Dächern der Werkshallen aus  
Arbeitsauftrag: Reinigung Dachrinne
- Senkrecht zum Verlauf der Dachrinne sind in der Dachfläche mehrere nicht begehbare Lichtbänder angeordnet
- Versicherte stürzte durch Lichtplattenelement ca. 15 m tief ins Halleninnere ab
- Er verstarb noch am Unfallort

Fehlende Absturzsicherungen bei Arbeiten im Bereich der nicht durchsturzsicheren Lichtplatten § 12 der UVV "Bauarbeiten"

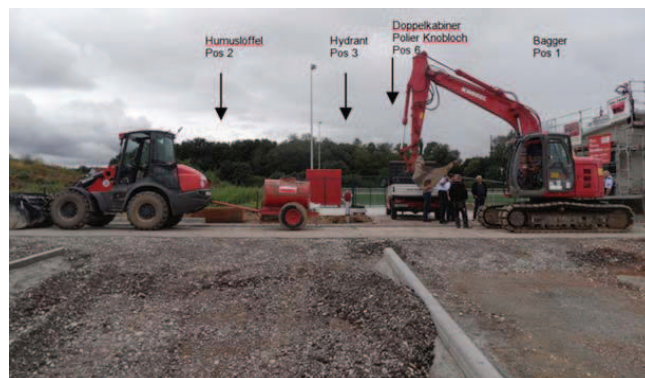
## Tödlicher Arbeitsunfall

- Sportanlagenbau
- Verunfallte schnitt Dämmmatten im Gefahrenbereich eines Raupenbaggers zu
- Seine Position ca. 1,00- 2,00 m hinter dem Raupenbagger, vermutlich kniend
- Beim Zurücksetzen des Raupenbaggers wurde Verunfallte erfasst
- Verunfallte verstarb an Unfallstelle
- Staatsanwaltliche Ermittlungen laufen
