Sanierung von Fensterbeschichtungen

Sanierung von beschichteten Holzfenstern

Pilotprojekt 1

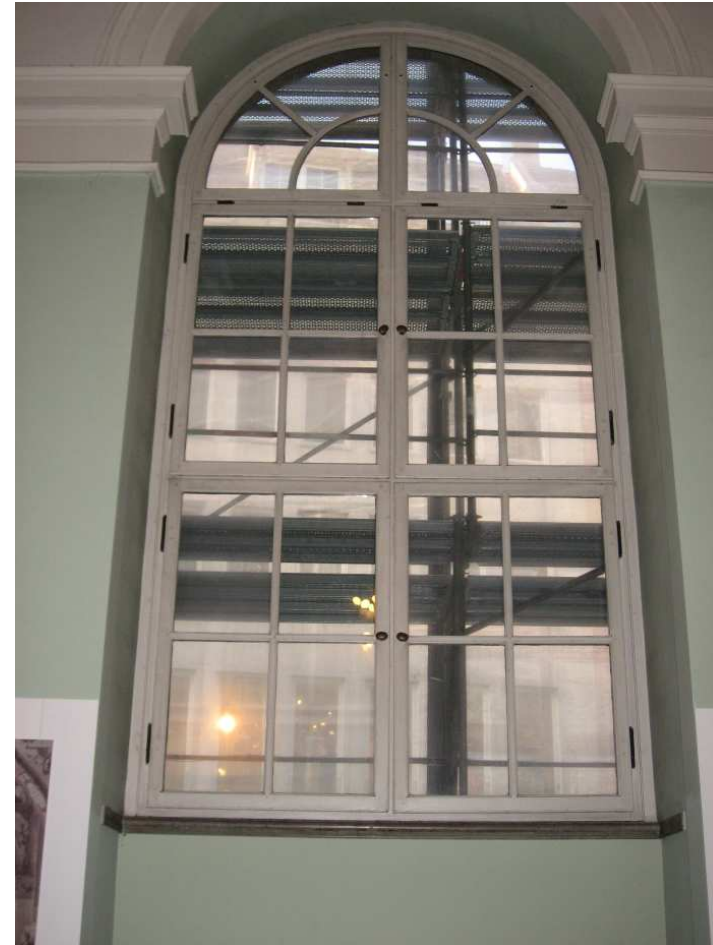
Fenster Bj. 1957

Beschichtung: Bleihaltig

Blei (Pb) 8.100 mg/kg

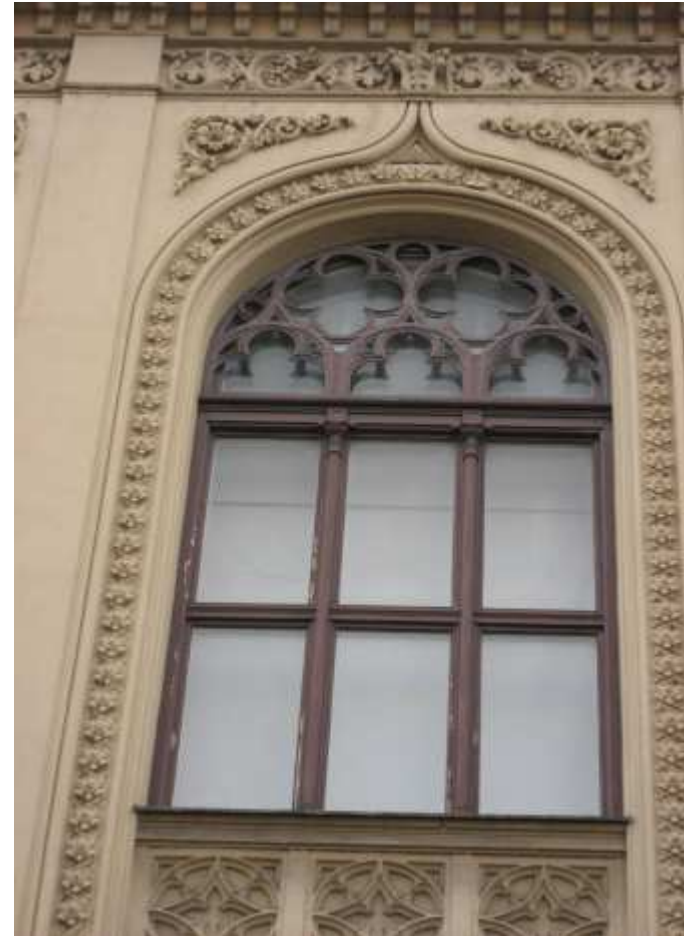
Fenster Bj. ca. 1950

Beschichtung: Bleihaltig

Blei (Pb) 23.000 mg/kg

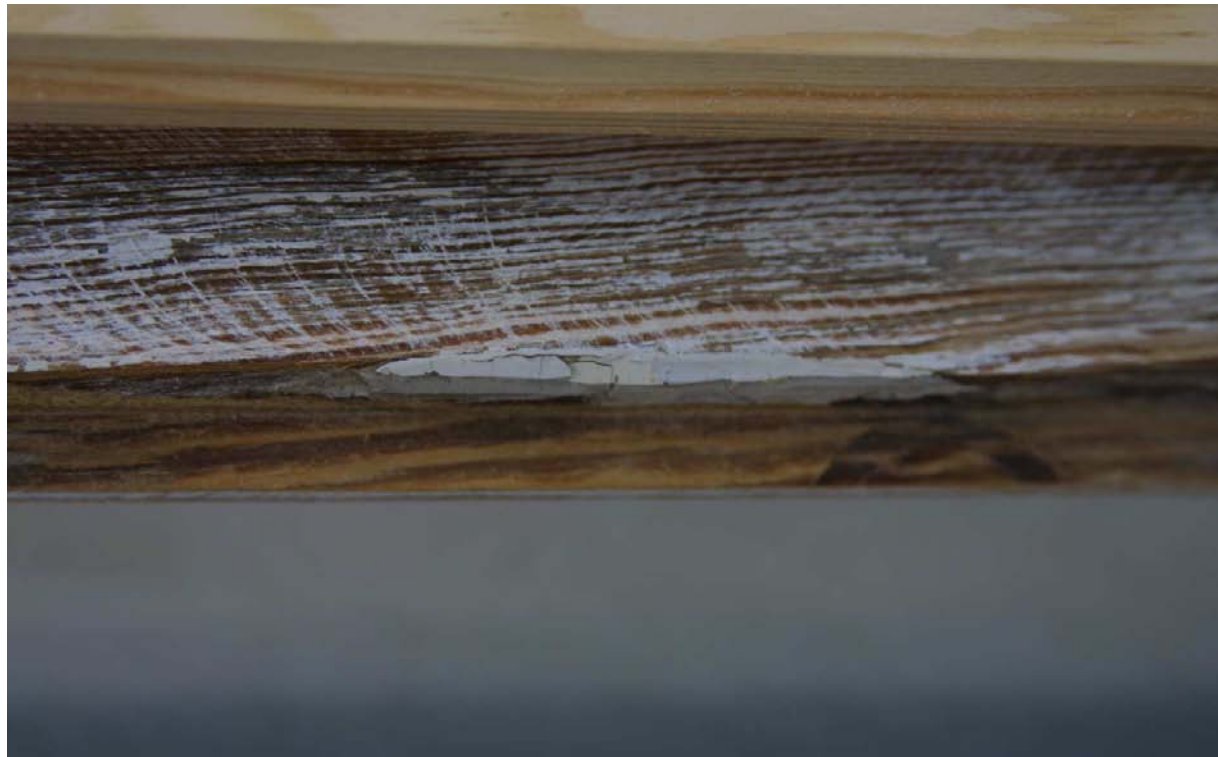
Entlackung mit Flex: hohe Staubbelastung

Sichtbar tiefe Schleifspuren

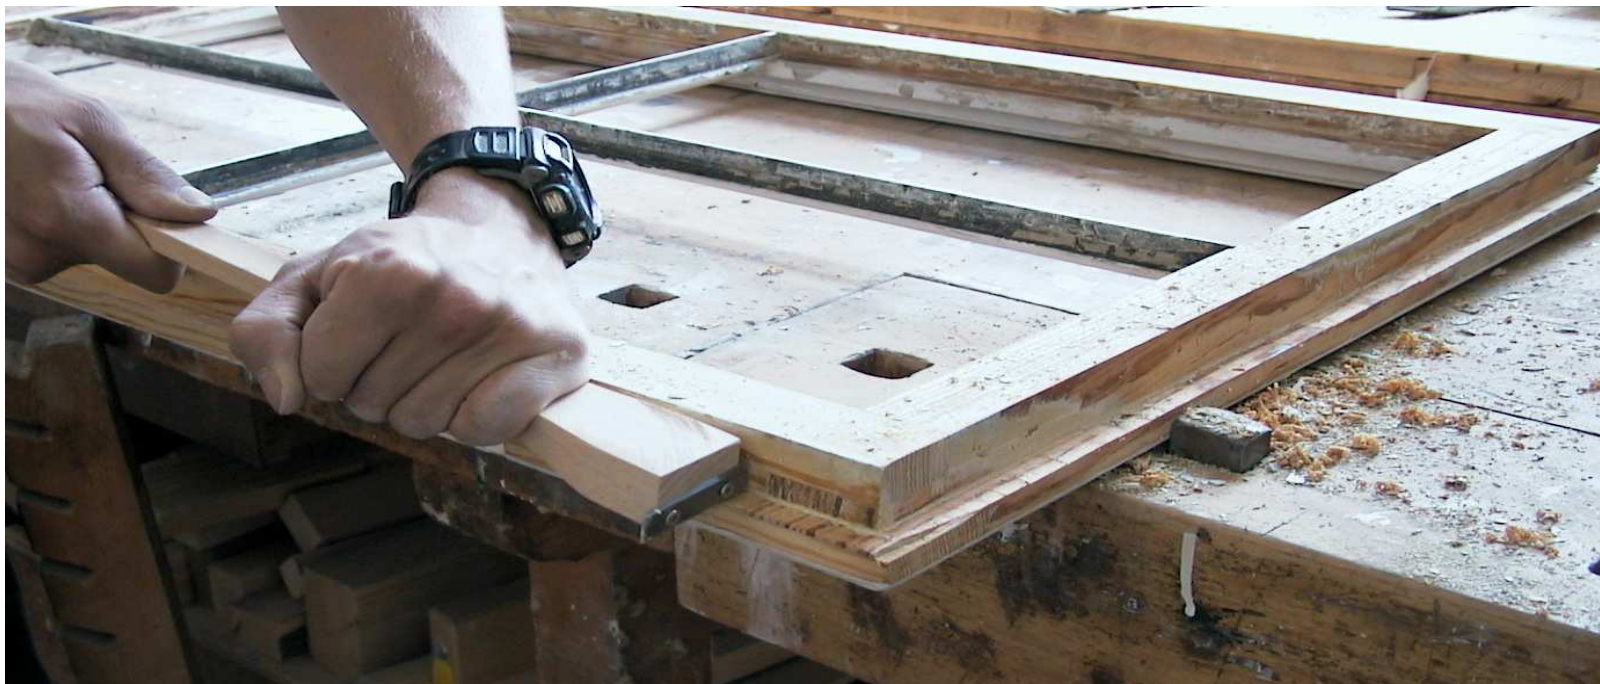
Farbschaber: Staubbelastung

Kraftaufwändig und Stauberzeugend

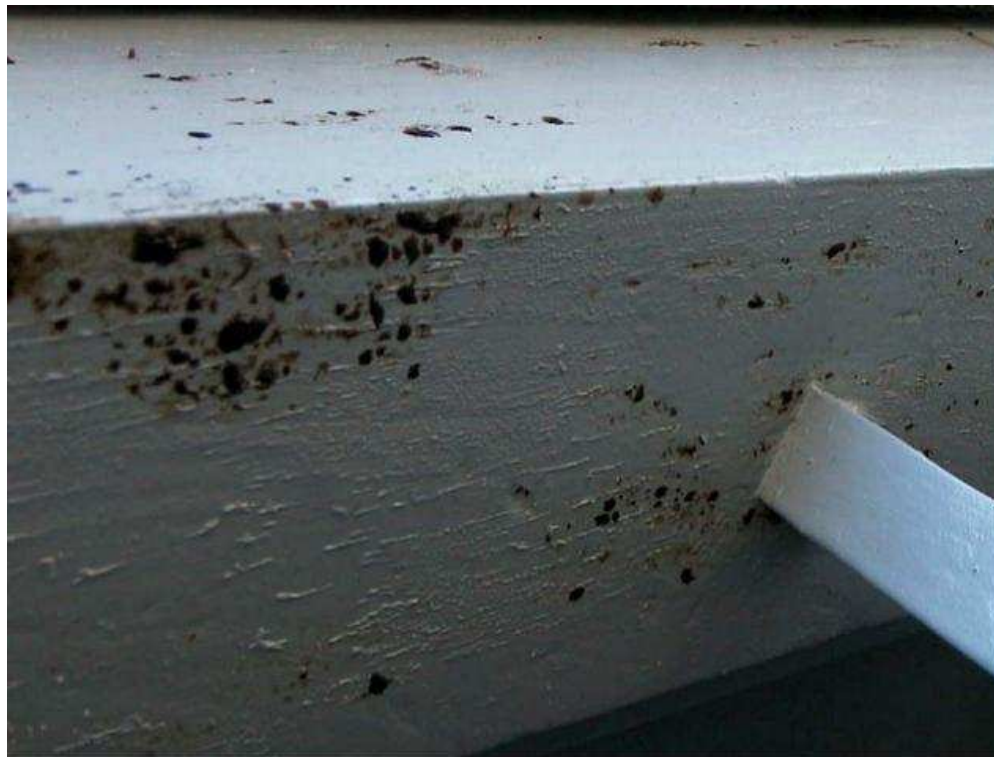
Ablaugen in Natronlaugenbad oder Sprühlaugen?

Salzausblühungen, Schädigung der Holzstruktur und Verleimung

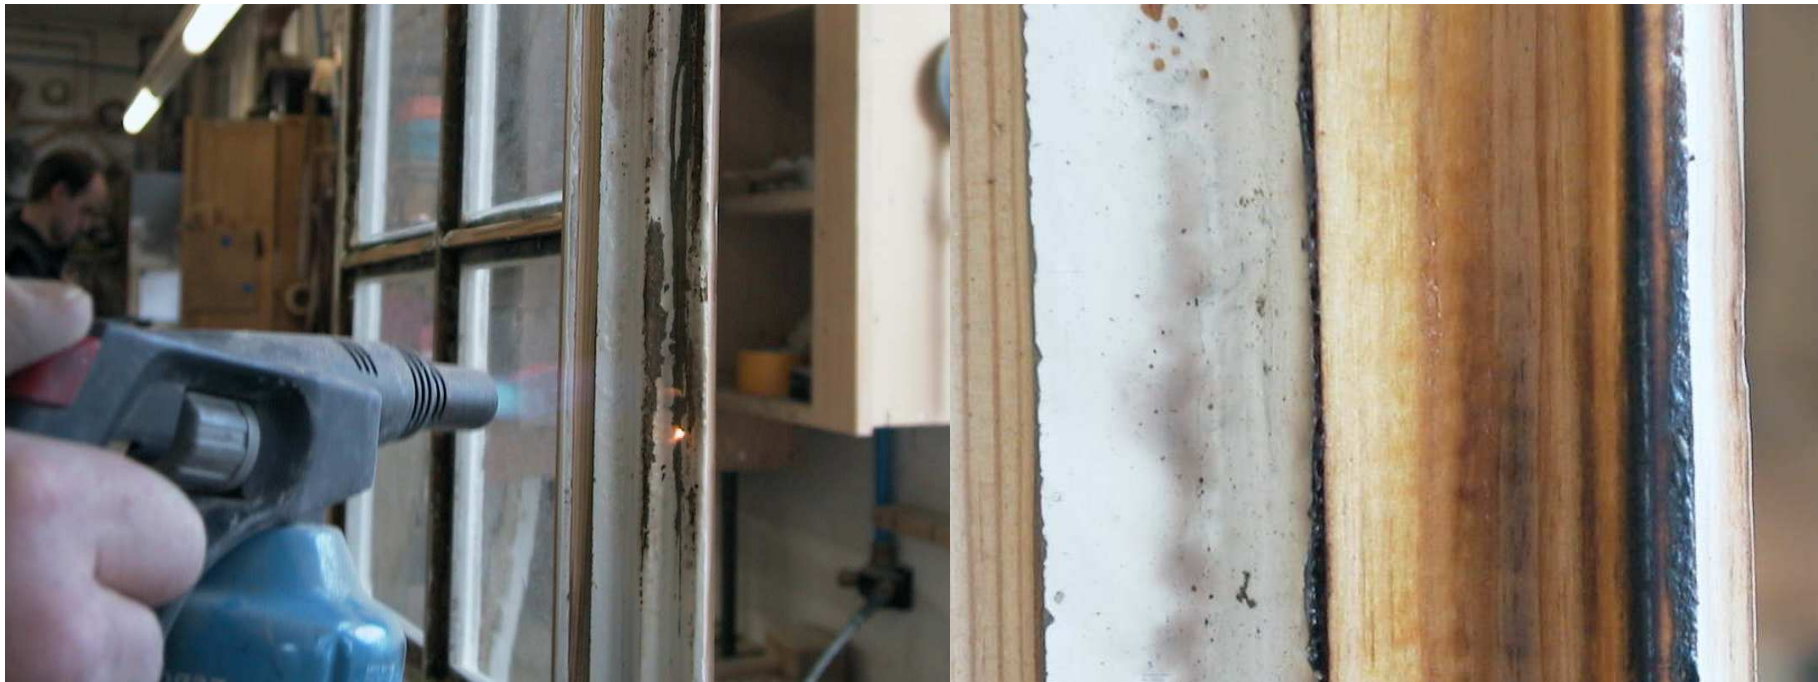
Abbrennen und Nachschleifen: Staubbelastung

Giftige Rauchgase

Brandflecken

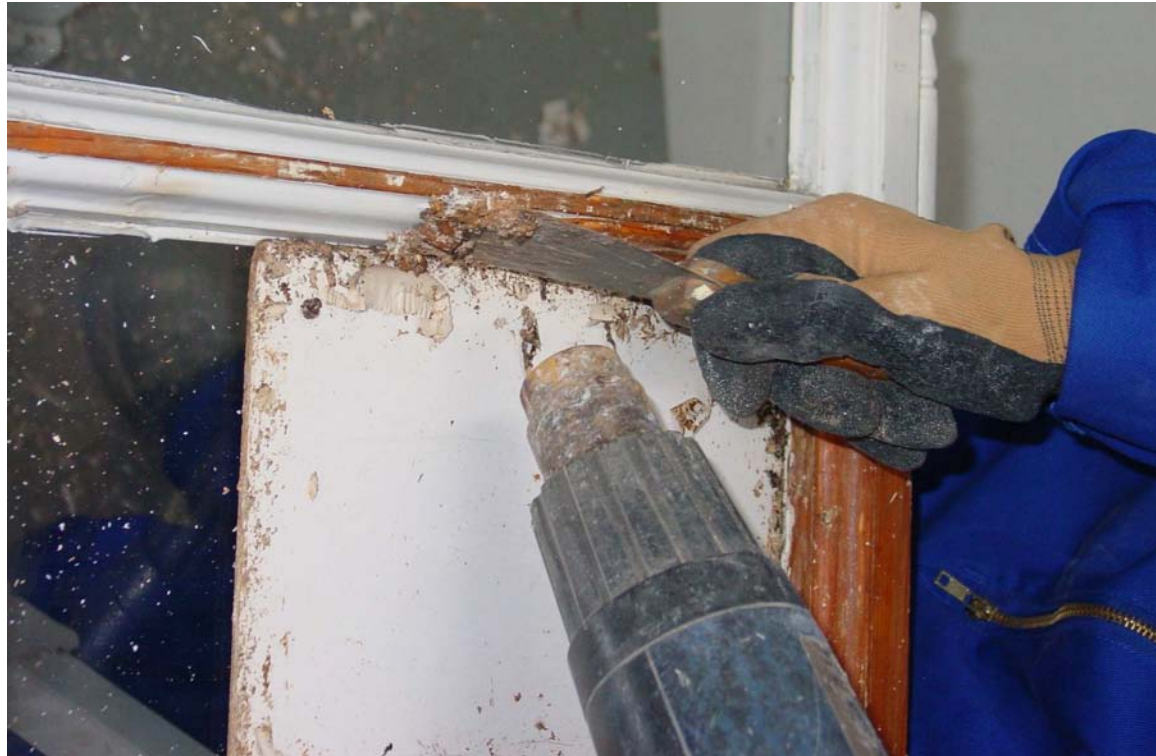
Heißluftfön und Nachschleifen: Staubbelastung

Freisetzung gesundheitsgefährdender Gase

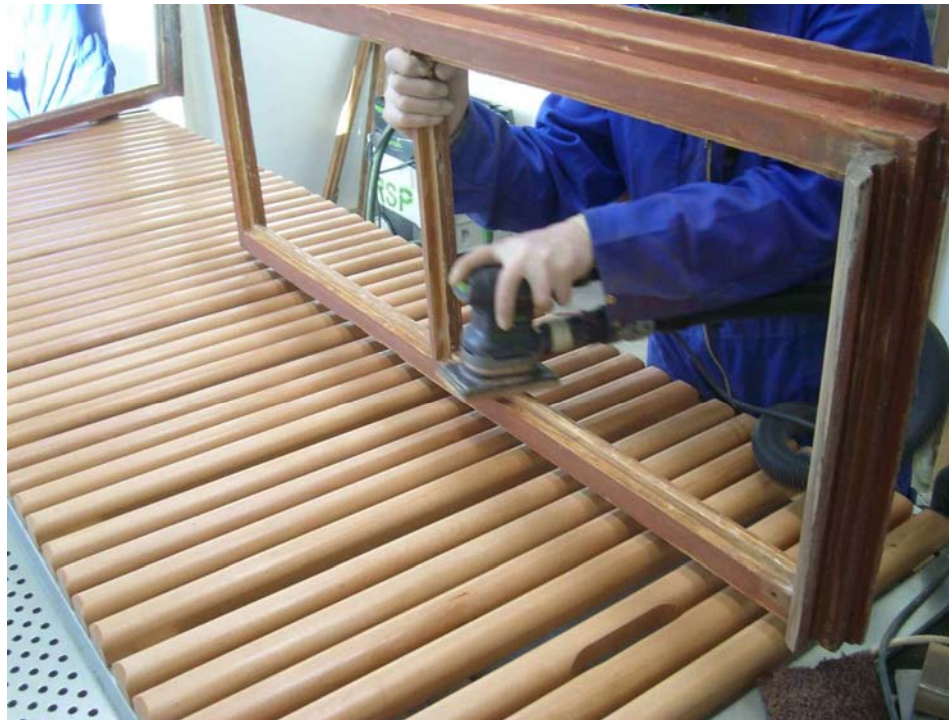
Schleifen: Flügel in der Werkstatt, kein Problem

Mit Schleiftischabsaugung eine praktikable Methode

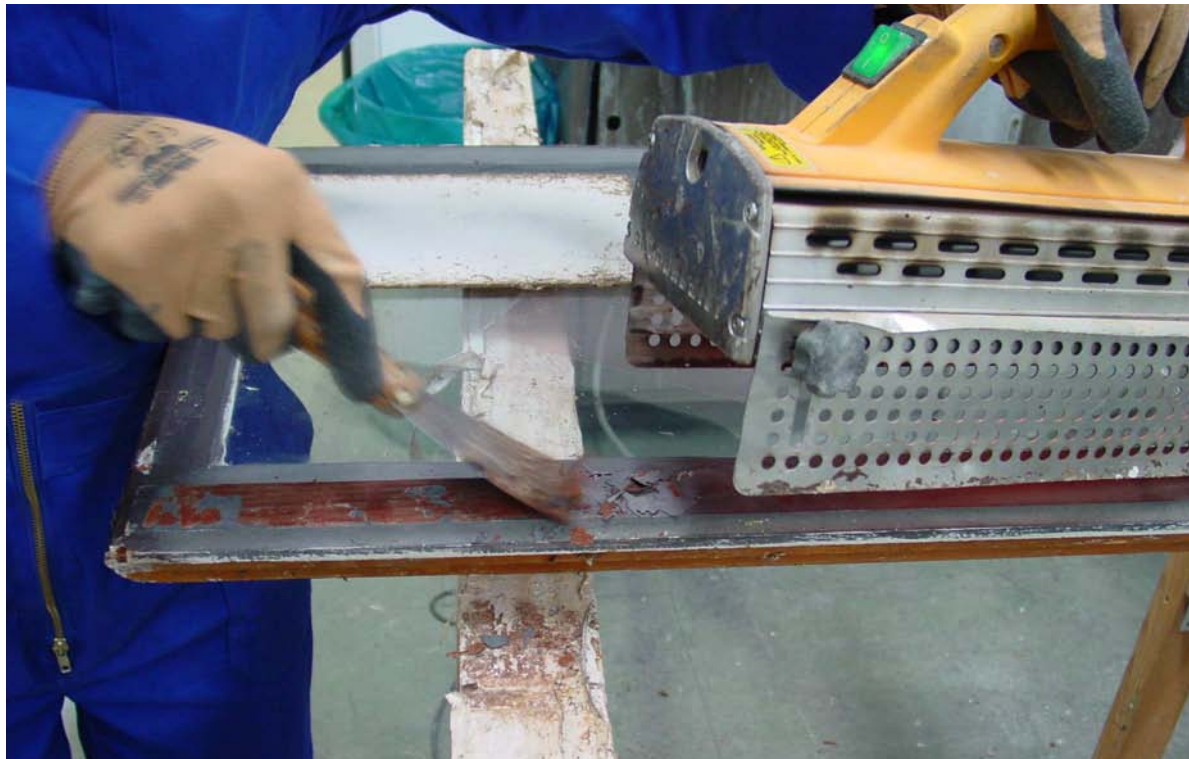
Speedheater: Flügel in der Werkstatt, kein Problem

Mit entsprechender Rauchgasabsaugung praktikabel

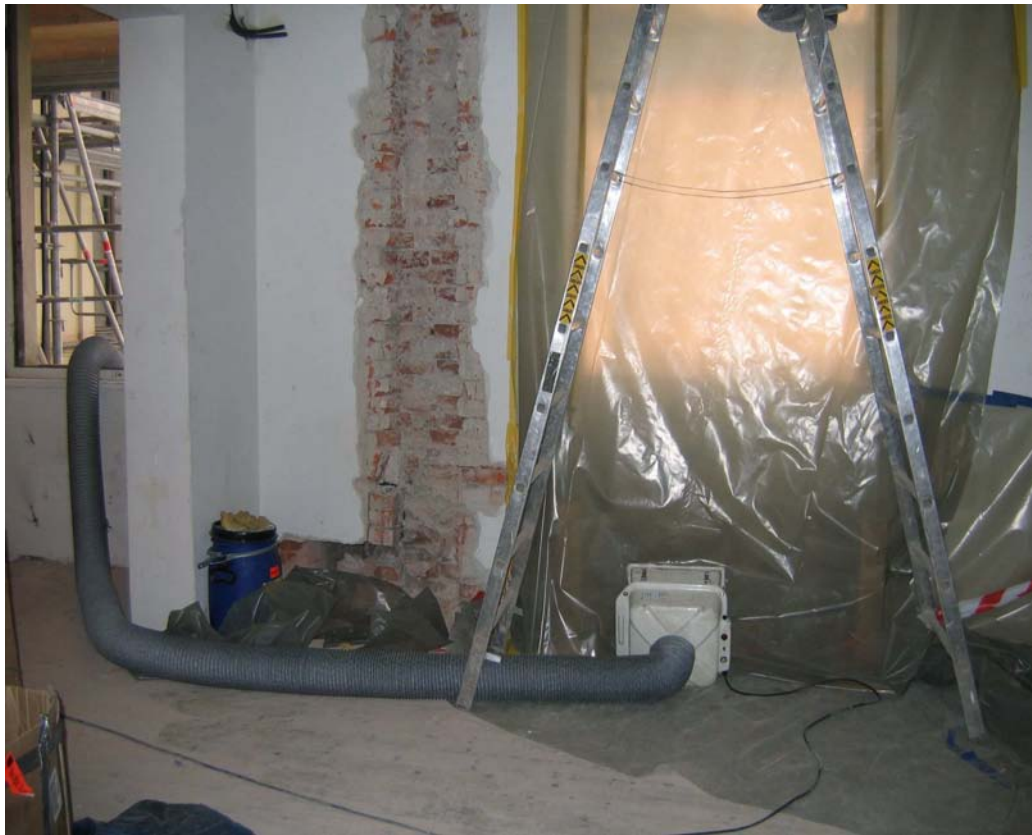
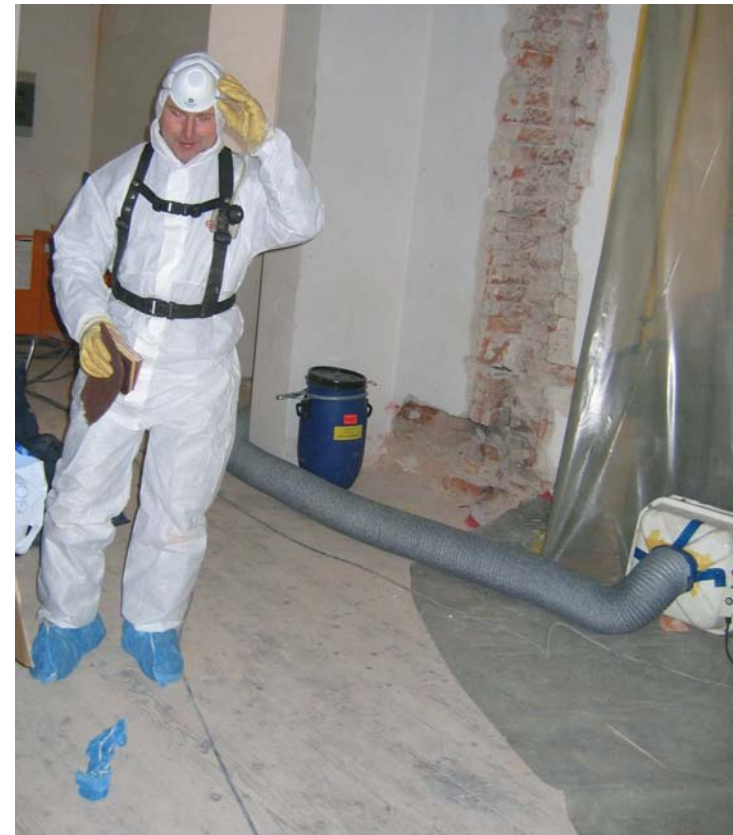
Alternative 1 Schwarz/Weiß Bereich, Schleuse, Umluft usw.

Entsprechende Schutzmaßnahmen sind aufwändig und kostspielig

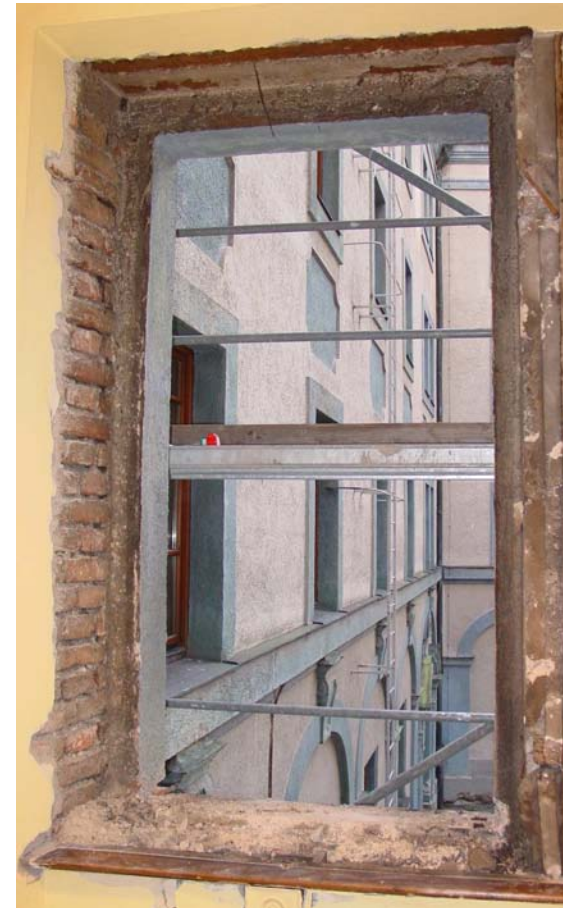
**Ausbau der Stöcke und
Sanierung in der Werkstätte**

**Der Aufwand ist groß und mit
hohen Folgekosten für
Putzarbeiten und Spengler**

**Historische Laibungen
werden zerstört**
